# Vistoria das Obras de Arte Especiais

## 4- VISTORIA DAS OBRAS DE ARTE

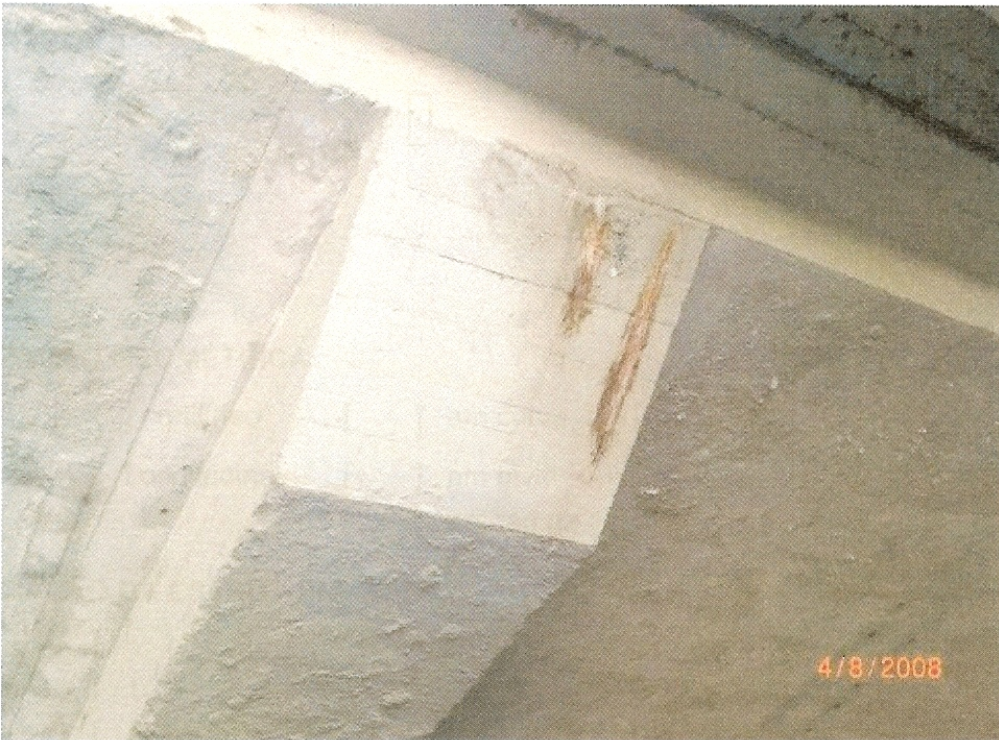
**OBRA 04**    **SP 280**    km 43+500 m – Vista de mancha de umidade na travessa
